# 舟山市新城万联水产冷冻厂“9·29” 一般中毒事故调查报告

舟山市人民政府事故调查组

2023年11月

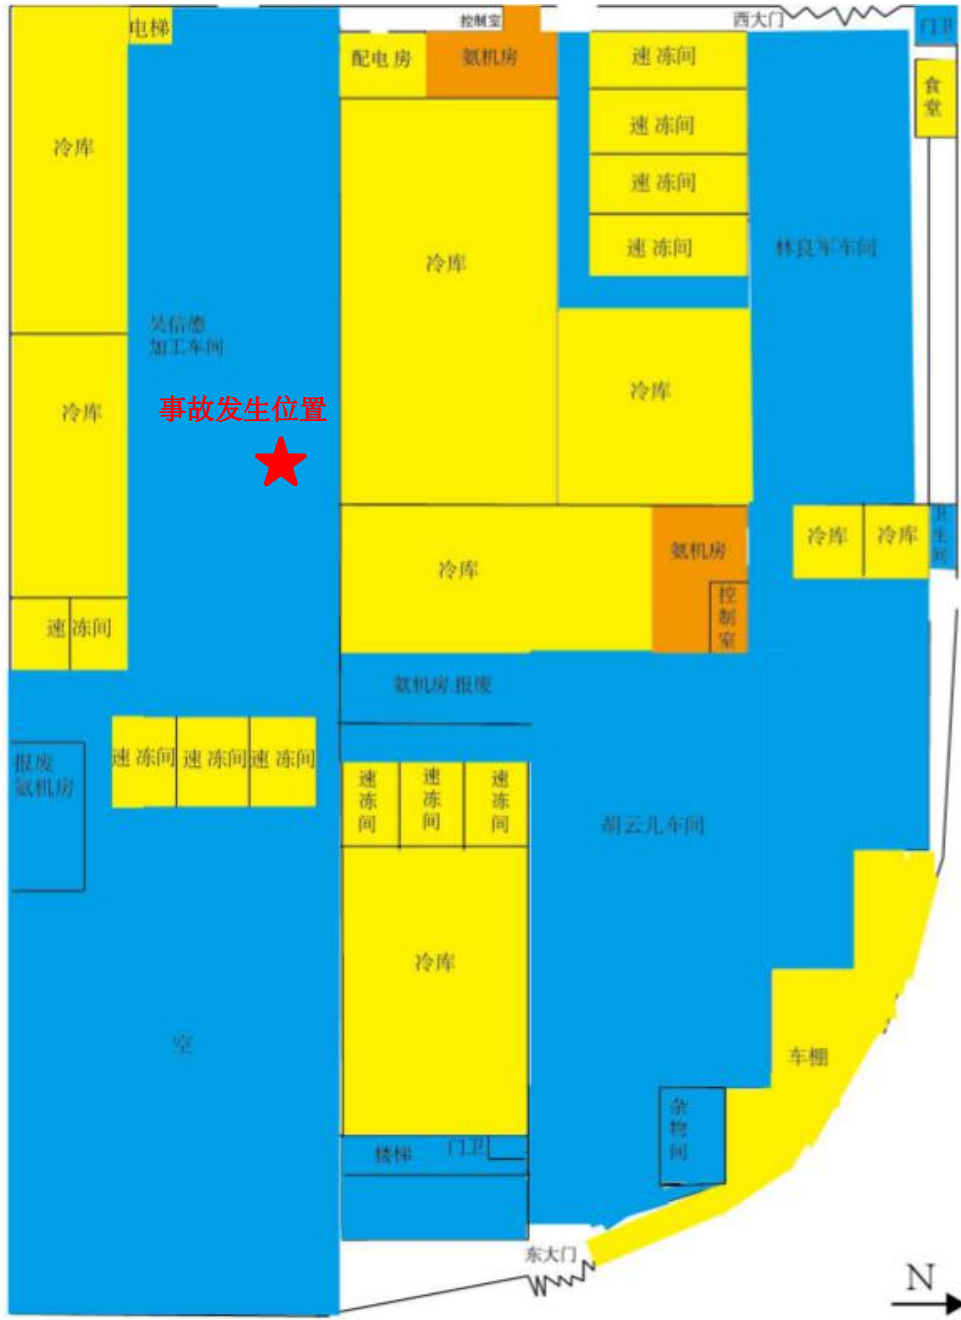
图一：事故发生位置

事故现场位于万联水产冷冻厂南面冷库车间东侧电缆井内。厂区门口张贴“万联水产一区”，在车间东北侧有一个污水管，地面上有硬井盖，在污水管旁边设有电缆井，电缆井地面位置被砸开，并有钢筋裸露在外。电缆井口放置有木拖盘和手拖车，在手拖车上放置有海鲜盒。电缆井内有四根电缆，电缆井底部有较多污泥。

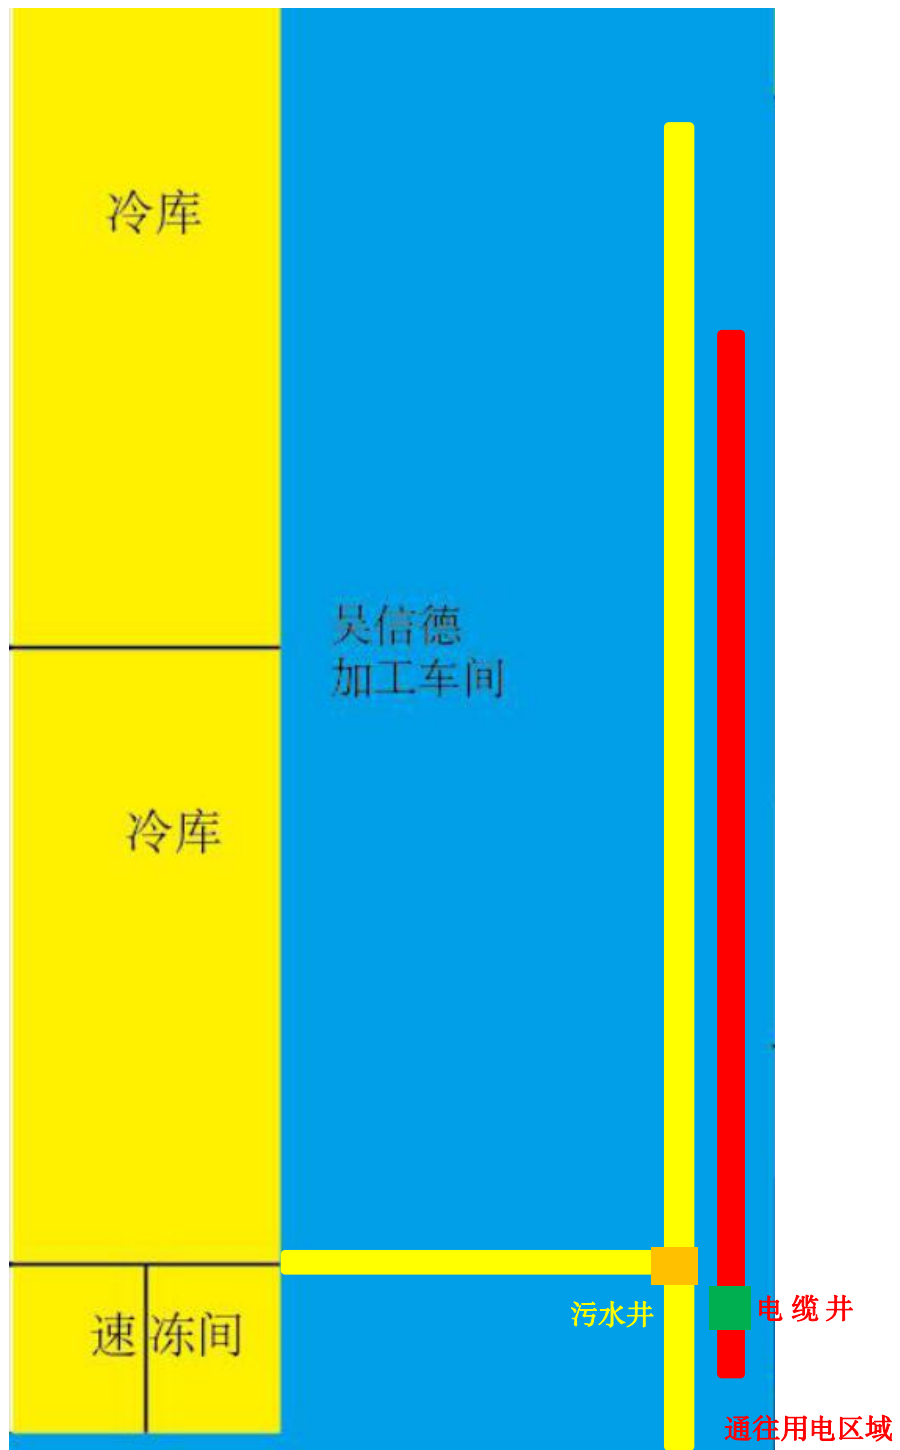
图二：电缆井和污水井管道示意图

电缆井从大门配电房内一直通往厂区各用电区域（无公共区域）。电缆井内有15cm-30cm厚的污泥，有较大一部分电缆线浸泡在污泥内。电缆井内尺寸为（高\*宽）170cm\*100cm，电缆井口长宽为66cm，之前被水泥封堵，后被王伟明砸开。电缆井口与污水井口之间距离为60cm，电缆井与污水井之间有砖墙相隔，墙体有破裂，污水井内有污泥渗漏流入电缆井。

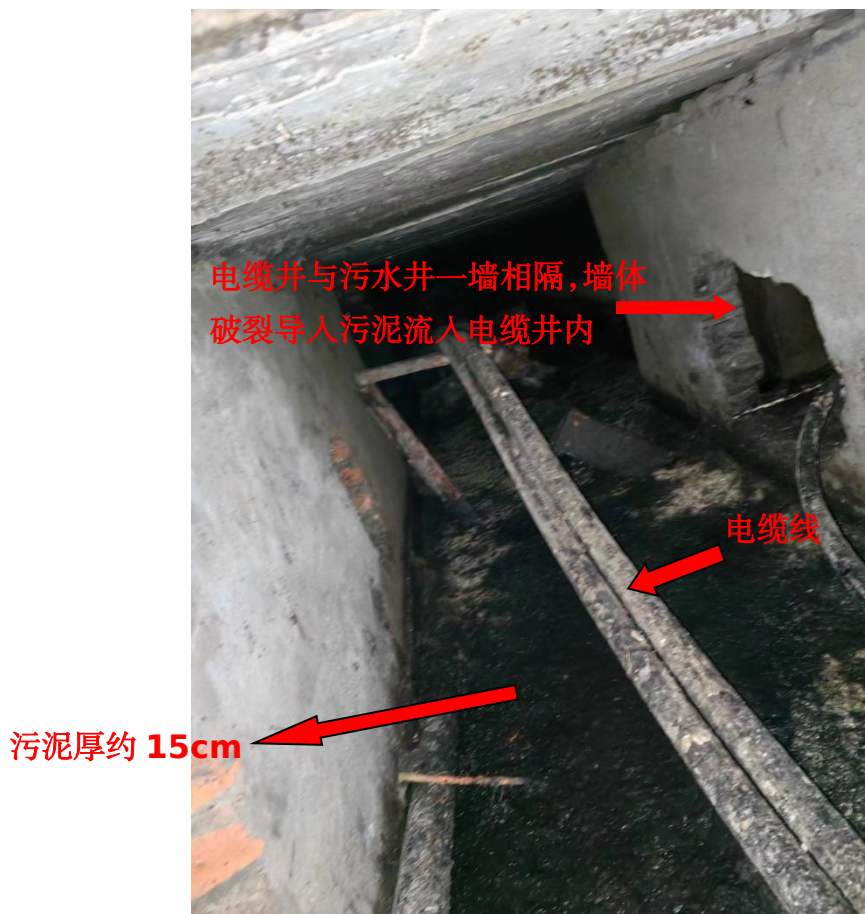
图五：电缆井内情况

电缆井与污水井一墙相隔,墙体  
破裂导入污泥流入电缆井内

电缆线

污泥厚约 15cm

(1) 硫化氢。污水井中含有碎鱼碎虾肉的污泥流入电缆井底部，蛋白质在厌氧条件下腐败分解产生的硫化氢封存于污泥内。作业人员在电缆井内走动和作业时产生的水体扰动，井内污泥混合物中的硫化氢从液相转变为气相，导致溢出硫化氢气体。
